RESTAURO DI EDIFICI DANNEGGIATI DALLA GUERRA - PROV. DI PADOVA

I. - PADOVA

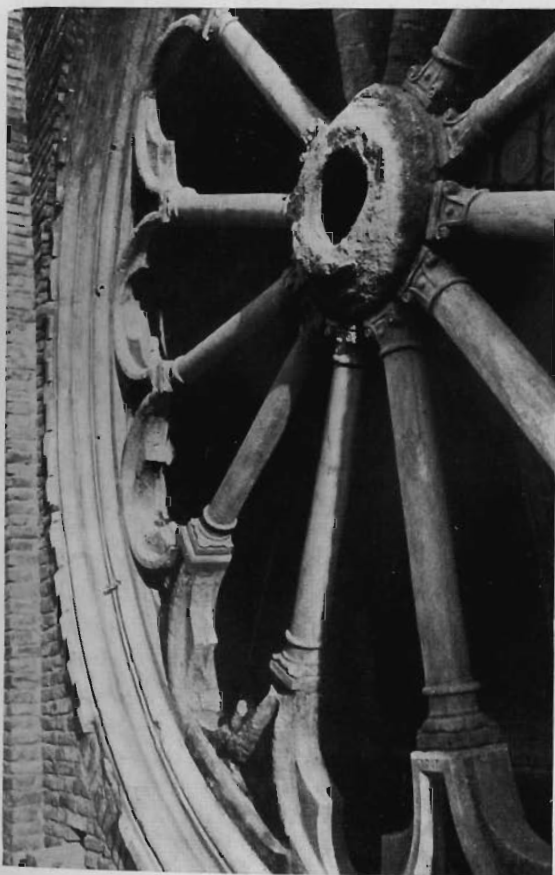
Durante l'incursione dell'11 marzo 1944 un grappolo di bombe distrusse la parte superiore della facciata, mentre altre bombe si abbattevano sulla parte absidale, distruggendola a metà con le adiacenti cappelle dei Dotto e degli Ovetari, quest'ultima affrescata in gran parte dal Mantegna. Nei muri longitudinali dell'unica navata si verificarono paurosi strapiombi di oltre 35 cm. verso l'esterno. L'opera di ricostruzione fu preceduta dai necessari lavori di temporaneo presidio e di raccolta di materiali d'interesse o pregio artistico ai quali tenne dietro il raddrizzamento dei piani inclinati mediante speciali dispositivi di tiranti a tenditoi, e il loro consolidamento per mezzo di iniezioni cementizie a pressione. La superficie delle strutture così restaurate raggiunse i 900 mq. Il soffitto a carena venne ricomposto utilizzando al massimo il materiale recuperato e tutta la grossa orditura superstite.²⁾ Le strutture delle antiche cappelle rinvenute in seguito al crollo delle fabbriche aggiunte lungo il fianco sud verranno restaurate, come pure i resti di affreschi apparsi sulle loro pareti (figg. 1, 2).

FIG. 1 - PADOVA, CHIESA DEGLI EREMITANI
IL ROSONE RESTAURATO

FIG. 2 - PADOVA, CHIESA DEGLI EREMITANI - L'INTERNO
DURANTE I LAVORI DI RESTAURO

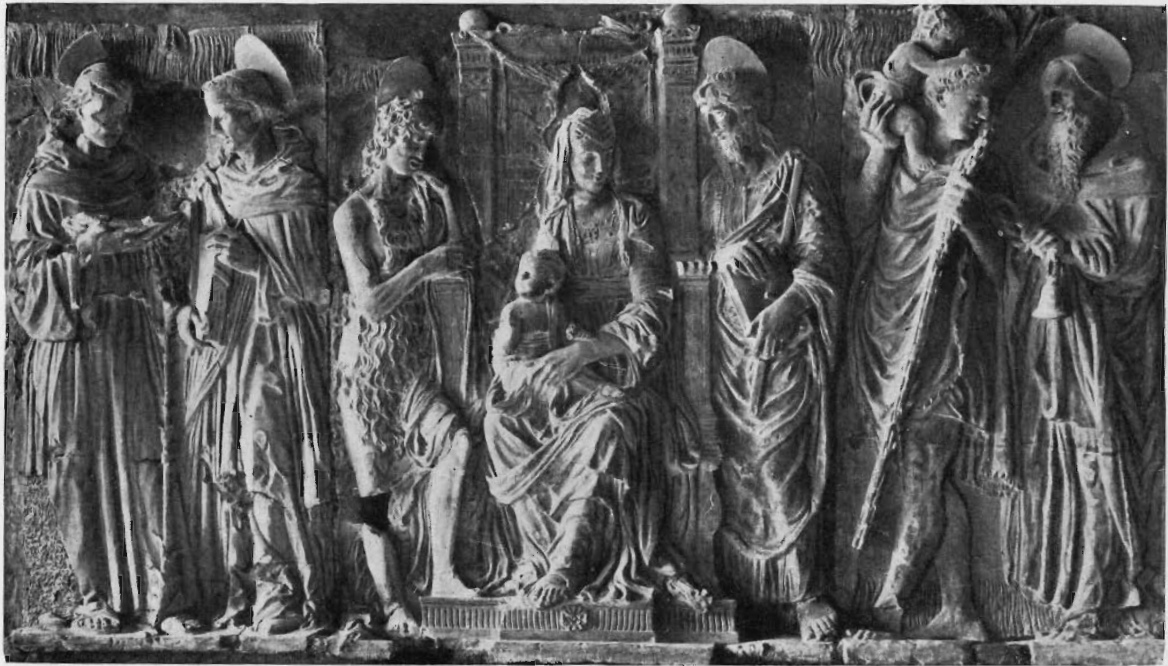
già sull'altare della cappella Ovetari, e travolto nel crollo che distrusse gli affreschi del Mantegna. I frammenti della pala, rinvenuti quasi totalmente nel corso delle diligenti ricerche, sono stati collegati e rinsaldati per mezzo di mastice e di piccoli arpioni³⁾ (fig. 4).

FIG. 4 - PADOVA, CHIESA DEGLI EREMITANI - NICOLÒ PIZZOLO: MADONNA COL BAMBINO E SANTI (PARTICOLARE)

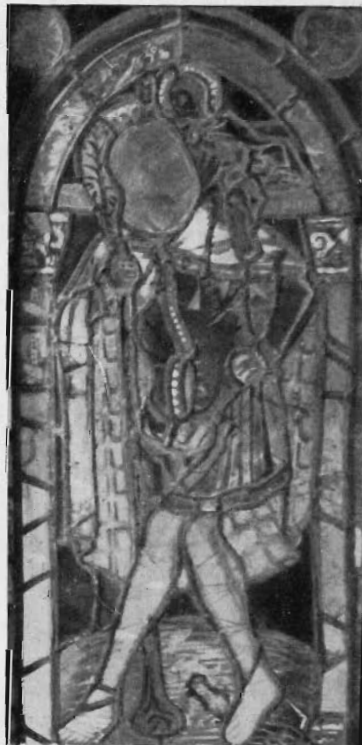
Miracolosamente immuni fra le rovine si rinvennero gli elementi della vetrata della cappella Ovetari, opera del sec. XV interessantissima per tecnica e composizione, con la raffigurazione di Cristo e di S. Cristoforo, che poté così essere ricomposta in buona parte⁵⁾ (figg. 3, 5).

FIG. 3 - PADOVA, EREMITANI, CAPP. OVETARI - VETRATA DEL ROSONE

FIG. 5 - PADOVA, EREMITANI - ARTE VENEETA SEC. XIV, S. CRISTOFORO (VETRATA)

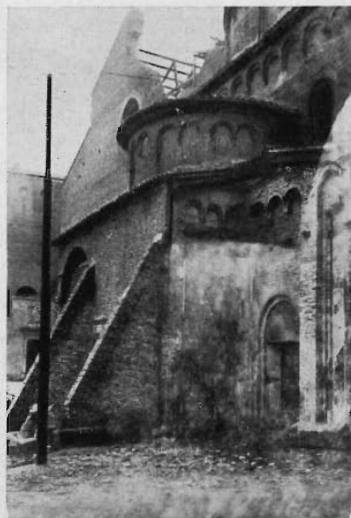
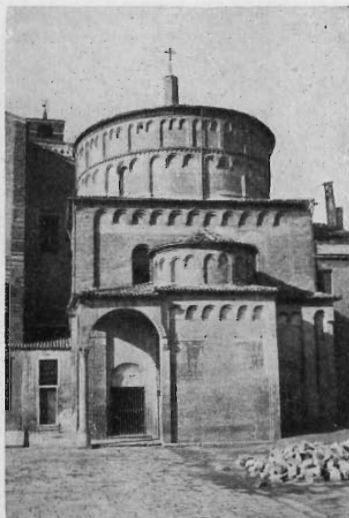
FIGG. 6, 7 - PADOVA, DUOMO - IL BATTISTERO PRIMA E DOPO IL RESTAURO

Fu danneggiata sul coperto dalla caduta di un pezzo del cornicione del Duomo e nella muratura dallo scoppio di una bomba a pochi metri di distanza, che provocò la caduta di qualche tratto di affresco e larghe lesioni nella cupola.

Le opere di restauro statico consistettero in imbibizioni di cemento nella calotta, riprese murarie e vari collegamenti in cemento armato (figg. 6, 7). In particolare il tiburio cilindrico fu concatenato alla struttura dell'abside e fu restaurato tutto il coperto.

sollevatesi dalle pareti per effetto delle scosse, furono fissate con imbibizioni di uno speciale mastice, in alcuni casi distaccate con il relativo intonaco e riapplicate al loro posto; dopo di che si procedette a una prudente ripulitura della superficie dipinta.⁷⁾

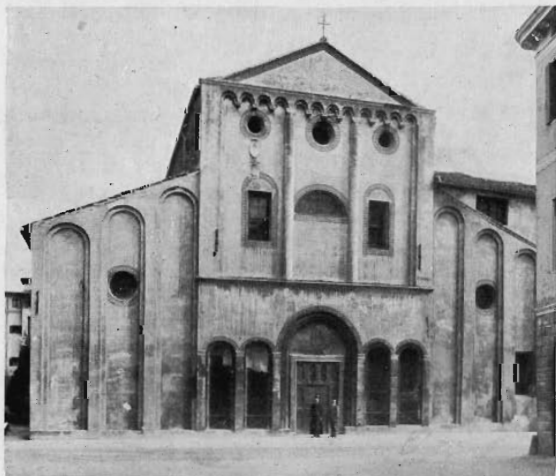
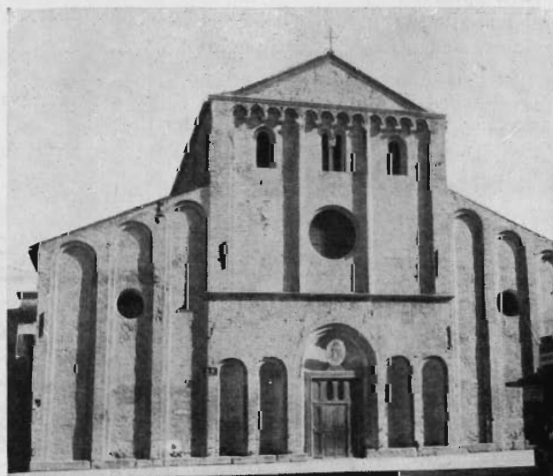
E) CHIESA DI S. SOFIA. - La chiesa più antica della città che la tradizione dice sorta sull'area di un edificio romano. Della costruzione primitiva, databile all'VIII-IX secolo, rimane l'esterno dell'abside a tre ordini di arcate cieche, mentre il resto dell'edificio fu iniziato nel 1123, o, secondo più recenti studi del Bettini, circa un secolo prima (figg. 8, 9).

FIG. 8 - PADOVA, CHIESA DI S. SOFIA - PRIMA DEL RESTAURO

FIG. 9 - PADOVA, CHIESA DI S. SOFIA - DOPO IL RESTAURO

Ebbe distrutta la copertura della navata destra e metà di quella centrale per effetto degli spezzoni incendiari che la colpirono il 13 marzo 1944, ma già nei primi mesi dell'anno successivo fu compiuto il restauro che permise la liberazione del fianco e della facciata dalle alterazioni subite nel secolo scorso, e mise in luce alcune decorazioni nell'interno della navata centrale e nelle volte laterali.⁸⁾

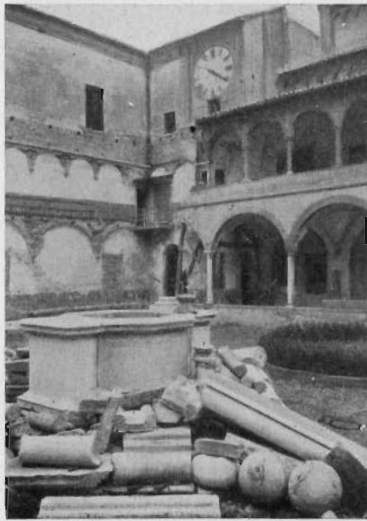
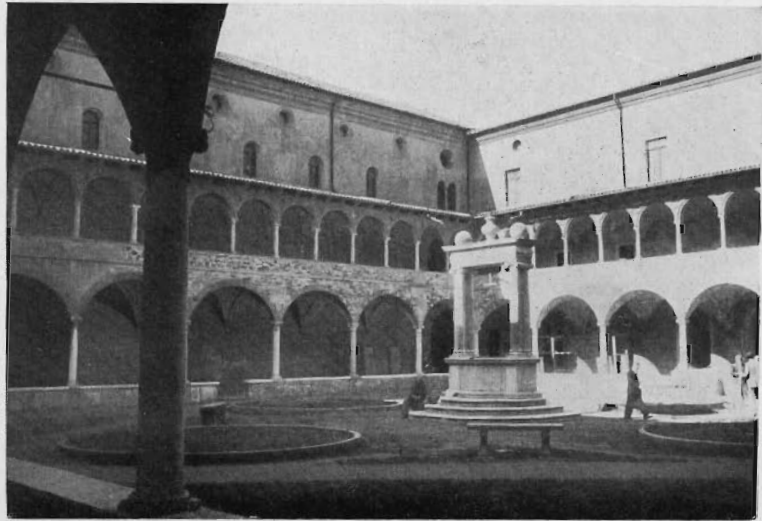
I loggiati a due ordini del lato settentrionale e di parte dell'occidentale, decorati con modanature e ornati di cotto, furono distrutti nel bombardamento dell'11 marzo 1944, e sono stati ricostruiti quasi interamente con materiale recuperato, specialmente i capitelli e le colonne di pietra d'Istria (figg. 10, 11). Con analogo sistema è stato ricostruito anche il pozzo monumentale al centro del chiostro.⁹⁾

FIGG. 10, 11 - PADOVA, CHIOSTRO DI S. GIOVANNI IN VERDARA -- DOPO IL BOMBARDAMENTO; DOPO IL RESTAURO

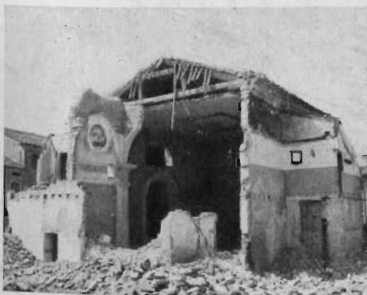
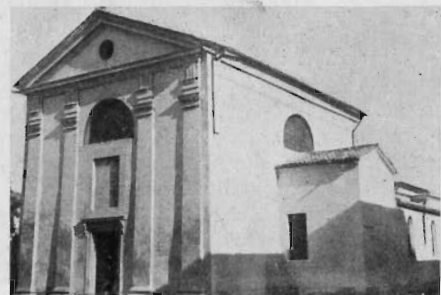
FIGG. 12, 13, 14 - PADOVA, CHIESA DI S. MASSIMO - PRIMA E DOPO I RESTAURI

G) CHIESA DI S. MASSIMO. - Fu colpita dal bombardamento del 30 dicembre 1943, che ne abbatté completamente il complesso absidale, e asportò parte della copertura, rendendo anche precarie le condizioni di stabilità delle murature superstiti (figg. 12, 13, 14).

Consolidate e riparate le strutture murarie della chiesa e della Sagrestia, rifatto il coperto, si procedette a ricostruire gli altari con materiale recuperato, e a restaurare i frammenti di affreschi, riapparsi durante i lavori, che furono fissati e ripuliti dallo scialbo.¹⁰⁾

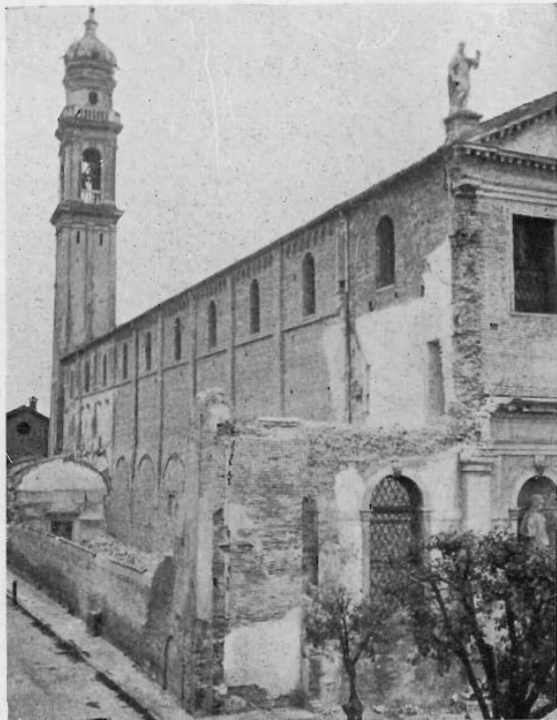
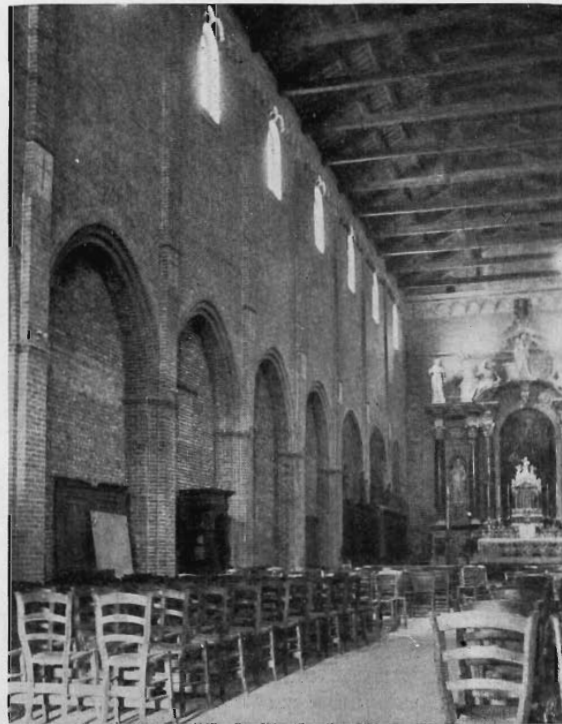
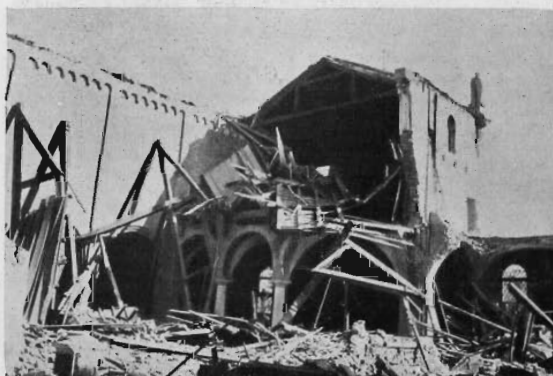
H) CHIESA DI S. BENEDETTO. - La chiesa fondata nel 1195 dall'Abate Forzatè, ma più volte rimaneggiata e trasformata, era già stata oggetto di rilevanti opere di restauro statico, allorchè, nel giorno stesso del collaudo (11 marzo 1944), fu colpita da un grappolo di bombe, che abbattono la navata centrale e quella di sinistra (figg. 15, 16, 25).

FIG. 15 - PADOVA, CHIESA DI S. BENEDETTO DOPO IL BOMBARDAMENTO

FIG. 16 - PADOVA, CHIESA DI S. BENEDETTO - INTERNO DOPO IL RESTAURO

FIG. 25 - PADOVA, CHIESA S. BENEDETTO
DOPO IL BOMBARDAMENTO

I lavori del nuovo restauro furono iniziati immediatamente, grazie anche all'interessamento del parroco Monsignor Pertile, e condotti avanti rapidamente usando tutto il materiale recuperato. ¹¹⁾

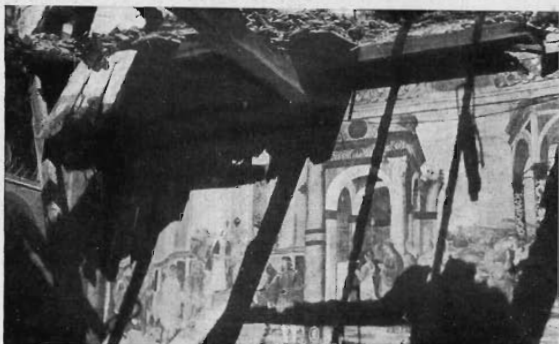
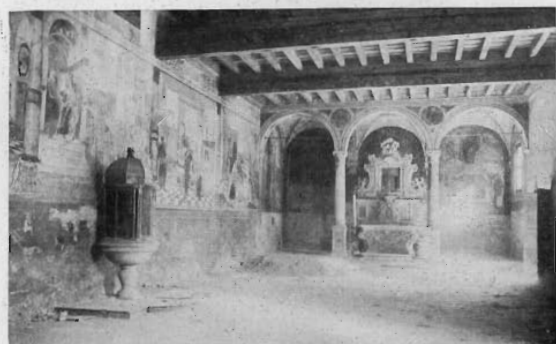
I) SCUOLA DEL CARMINE. - La cappella eretta nel 1377 da Guglielmo del Sale in onore della Madonna di Monte Carmelo, fu incendiata durante il bombardamento del 20 marzo 1944.

FIG. 17 - PADOVA, SCUOLA DEL CARMINE DOPO L'INCENDIO

FIG. 18 - PADOVA, SCUOLA DEL CARMINE - INTERNO DOPO IL RESTAURO

Nel ripristino del solaio e del soffitto ligneo, fu utilizzata gran parte degli antichi elementi decorativi, mentre la ricostruzione del coperto fu preceduta dal consolidamento delle murature, lesionate dall'incen-

dio e dal bombardamento, mediante travate continue di cemento armato (figg. 17, 18).

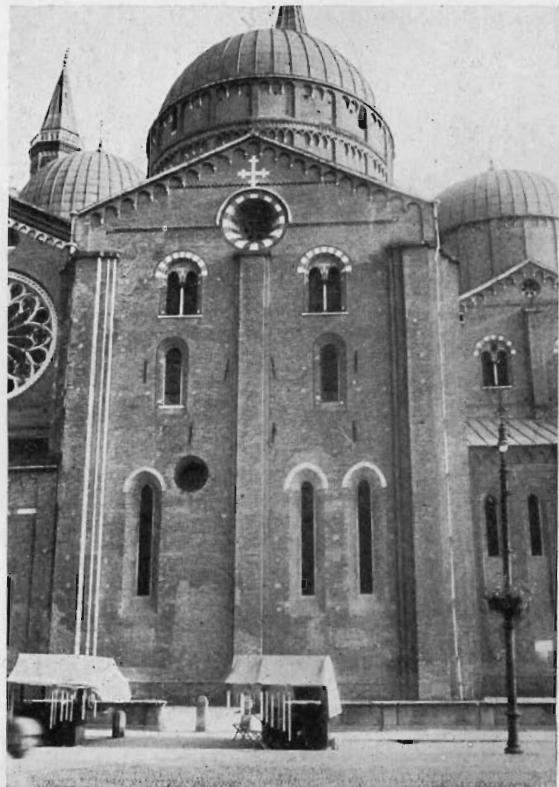
FIG. 19 - PADOVA, BASILICA DEL SANTO - IL FIANCO
PRIMA DEL RESTAURO

FIG. 20 - PADOVA, BASILICA DEL SANTO - IL FIANCO
DOPO IL RESTAURO

M) *BASILICA DEL SANTO*. - Molte opere di consolidamento e di sistemazione ebbe la famosa basilica antoniana (figg. 19, 20), tra le quali il fissaggio e la pulitura degli affreschi del Menabuoi che ornano la Cappella del Beato Belludi; il rinnovamento della pavimentazione di marmo, di tinta neutra, senza fasce o decorazioni, in modo che esso non abbia, come prima, a sovrapporsi alla bellezza di quell'insieme.¹⁴⁾

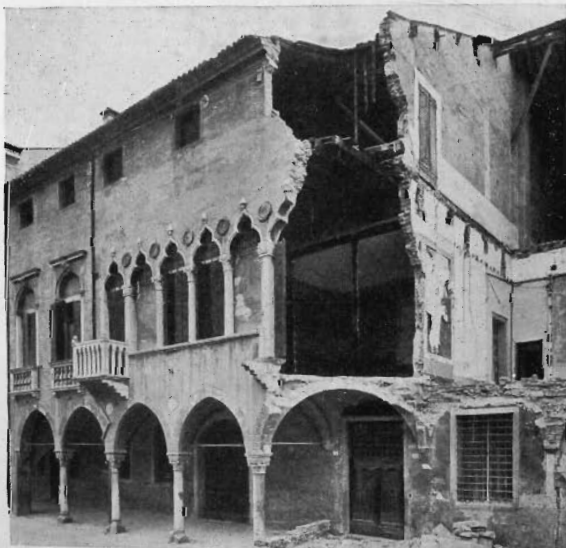
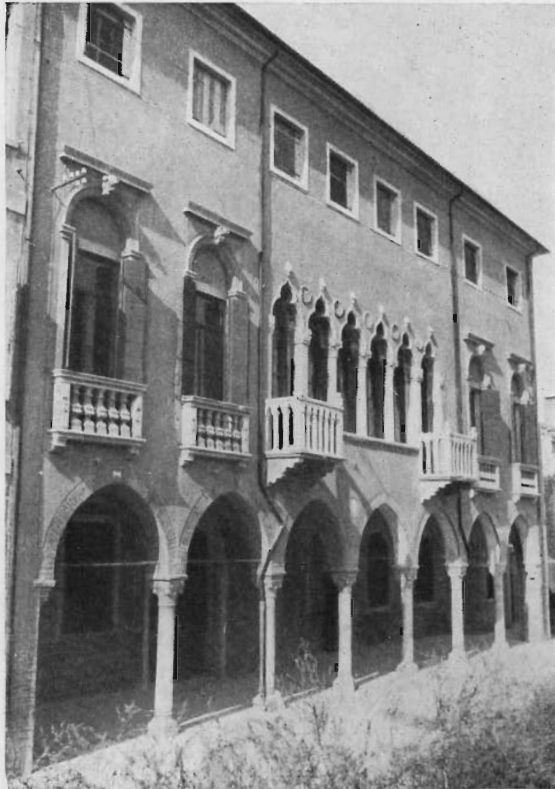
N) *CASA FOSCARINI ora ONESTI*, in Riviera Paleocapa. Della elegante costruzione ogivale del secolo XIV, con porticato e ricca polifora con poggiosi, tutta la parte posteriore andò distrutta in un bombardamento che ne

squarciò anche la facciata (figg. 21, 23).

FIG. 21 - PADOVA, CASA FOSCARINI ORA ONESTI
IN RIVIERA PALEOCAPA - DOPO IL BOMBARDAMENTO

FIG. 23 - PADOVA, CASA FOSCARINI ORA ONESTI
IN RIVIERA PALEOCAPA - DOPO IL RESTAURO

Recuperati subito i vari elementi architettonici e decorativi l'edificio fu in seguito ricostruito, distinguendo, con opportuni mezzi di differenziazione, le parti strutturali rinnovate.¹⁵⁾

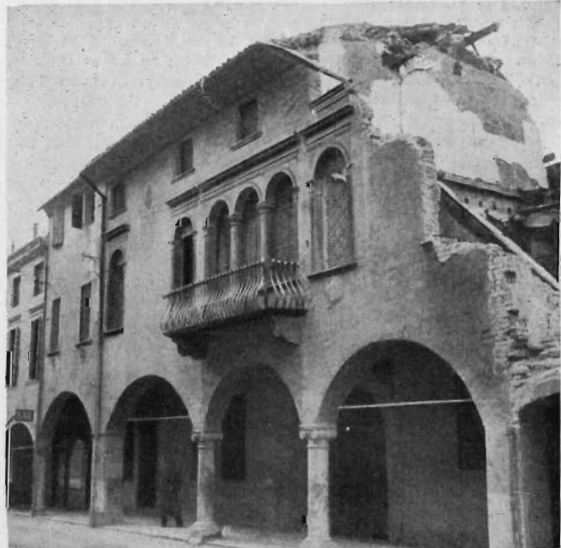
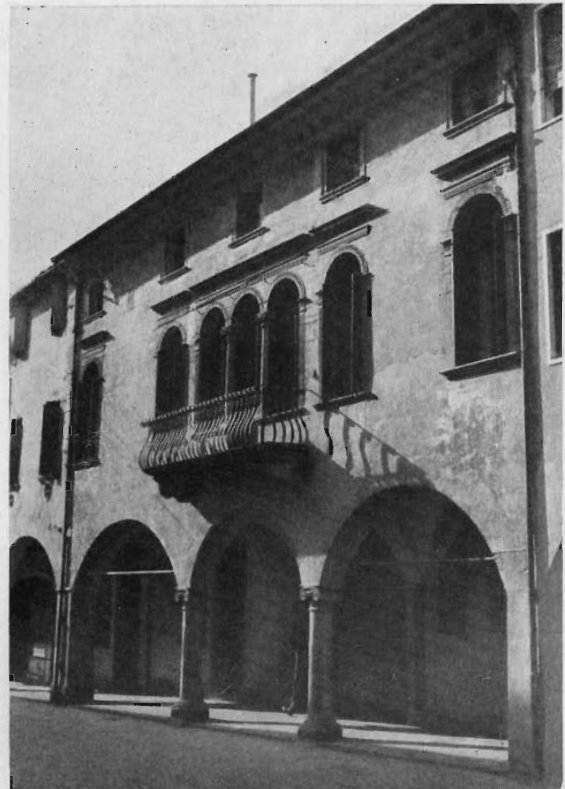
Danneggiato da un bombardamento nella parte alta del lato destro (figg. 22, 24), fu ripristinato nella sua architettura con parte del materiale superstite, mentre per la tinteggiatura dell'intonaco si usò un tono di colore che, senza voler completare la composizione pittorica, si uniformasse al suo tono cromatico generale.¹⁶⁾

FIG. 22 - PADOVA, CASA TOLOMEI IN VIA DEL SANTO
PRIMA DEL RESTAURO

FIG. 24 - PADOVA, CASA TOLOMEI
DOPO IL RESTAURO

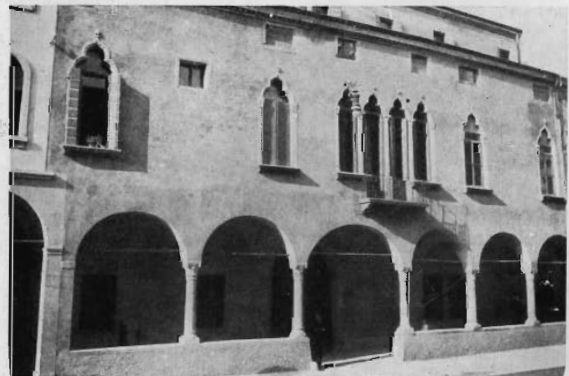
P) CASA LOCATELLI. - La casa Locatelli che sorge in via Altinate, di una distesa architettura gotica dei primi del Quattrocento, con porticato su colonne di trachite, venne colpita gravemente da bombardamenti. La Soprintendenza anzichè limitare la propria opera a puntellazioni murarie, potè, in unione al proprietario e con la medesima spesa, provvedere alla ricomposizione, mediante i frammenti raccolti, della facciata che è uno dei tanti caratteristici esempi dell'architettura che forma il volto della vecchia Padova (fig. 26).

FIG. 26 - PADOVA, CASA LOCATELLI
DOPO IL RESTAURO
